## NCPモデルシステム 第1号 完成

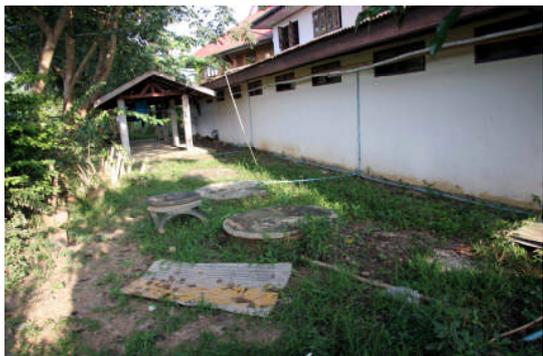
改修予定の処理槽（男子寮）

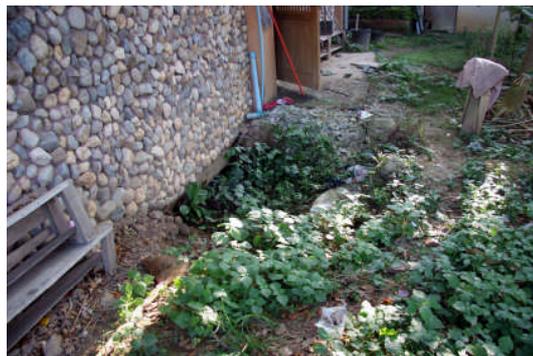
（女子寮）

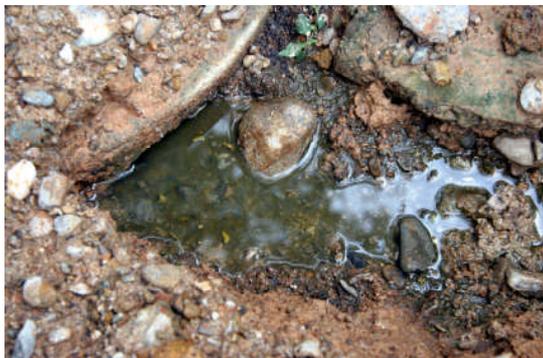
・・・「もはや大変な状況」（汲み取りに経費がかかるため生が垂れ流しの状況今年から1回の汲み取りが100バツ値上がりし300バツになって汲み取りはできずやむを得ず溢れる屎尿を溝で低地導きそこらじゅう・・・だらけの状況を目の当たりにした。）

糞尿の流出

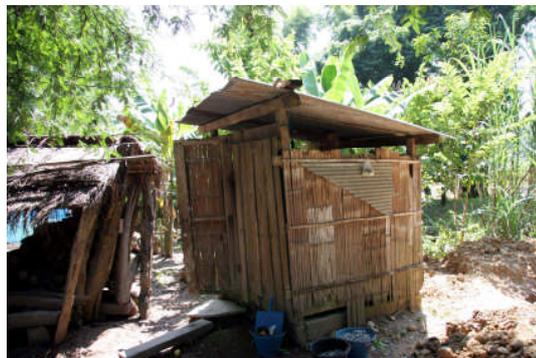
使用中のトイレ

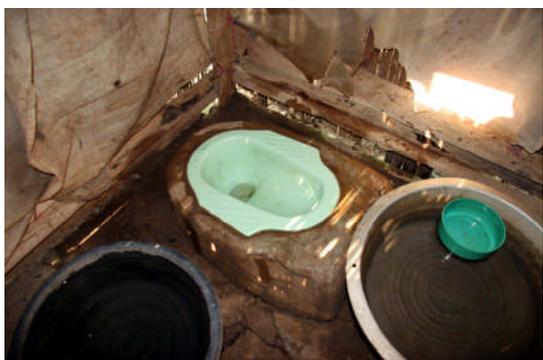
便器と水洗のたらい

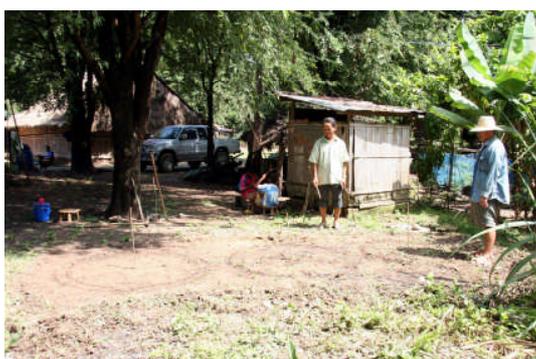
設置箇所の選定

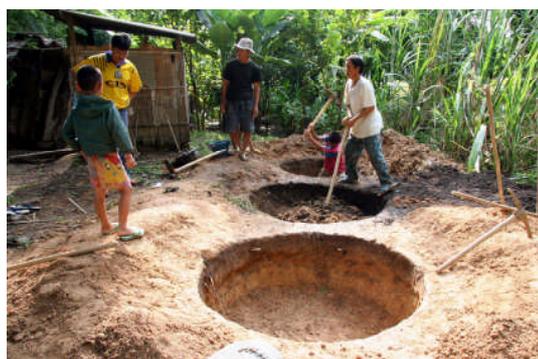
掘削中（いずれも160cm 掘る）

- ・ 一帯は、粘土層だが、当所の底部は、小石混じりのため掘削に2日を要した。
- ・ 崩れない土質のため土留めは、不要。
- ・ 防水処理は、処理剤を混入し念のため、モルタル2回仕上げとした。

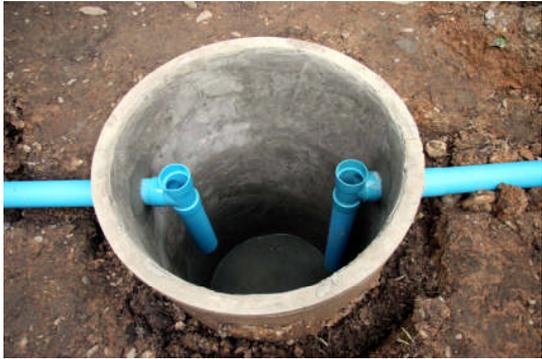
配管完了

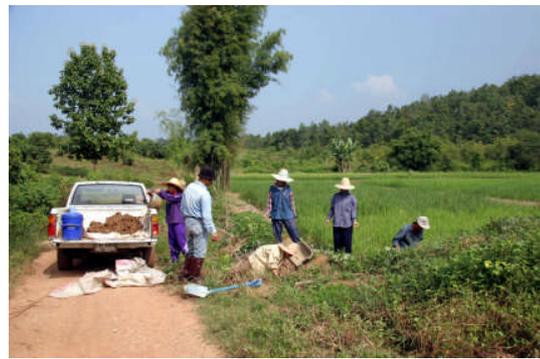
粘土採集

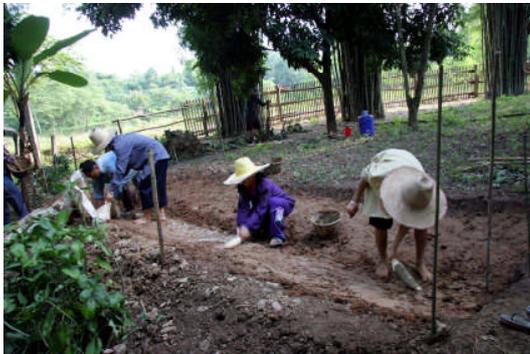
粘土による地盤加工

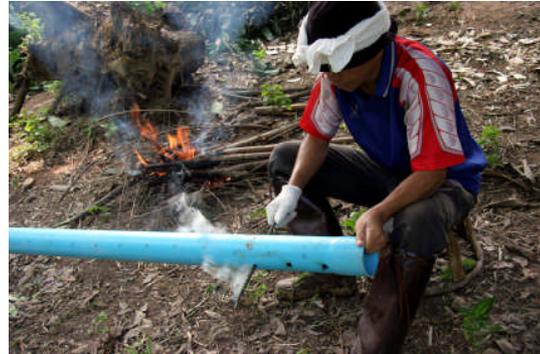
集水管の穴あけ

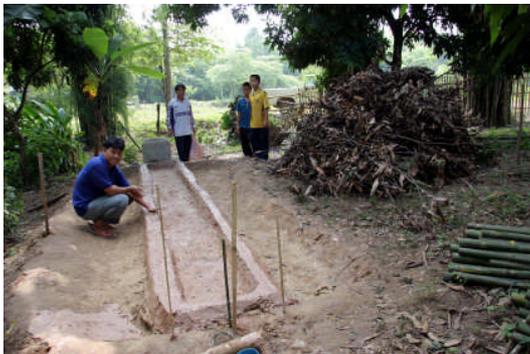
装置の器基礎完成

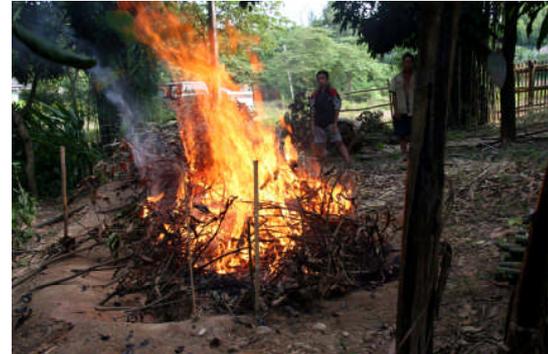
補強のための素焼き

- ・素焼きは、粘土が十分乾燥した後徐々に温度を上げ、最終800度を望む。
- ・この後、籾殻による蒸し焼きをした。

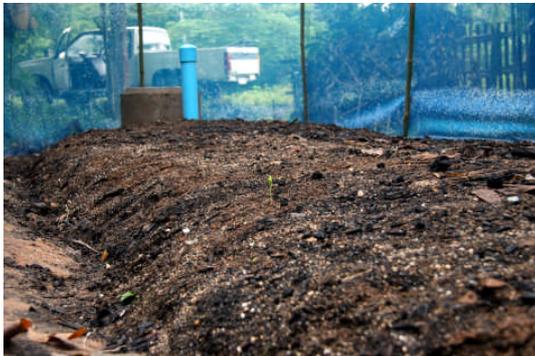
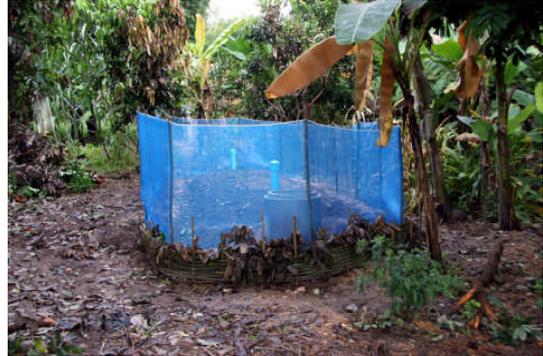
消化槽の漏水テスト 浸潤装置組み立て

- ・2日間のテスト漏水の無いことを確認。
- ・浸潤マットは、麻製で2重構造とした。
- ・器内の重量支持竹は、内部容量を考慮し節に穴を開けた。
- ・点検パイプは、前後2カ所とし、専用蓋を取り付けた。

- ・畑土には、籾殻等くん炭を30%混入し付近の地表面土を使用した。
- ・3人の皆さんが到着するまでに完成の予定で無理のない工程を計画した。
- ・その結果・・・皆さんが到着する前日に完成した。

畑・浸潤装置完成
