PHAYAOLレポート 2006-01 (060502~060518)

“トイレ改修 完了” 「シャンティ学生寮」 2年越しの懸案

施工実績第3号目の「NCP システム」が完成しました。

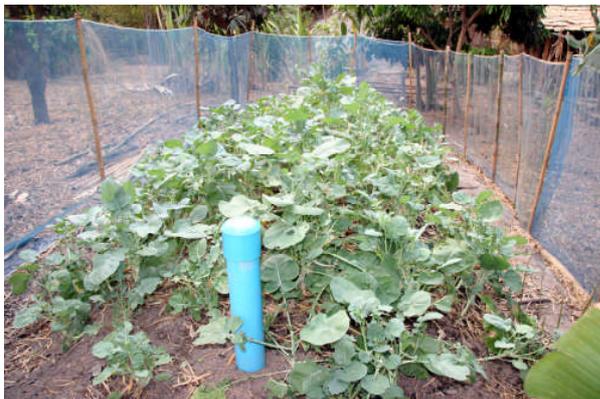
2006年3月（2回目の収穫前）

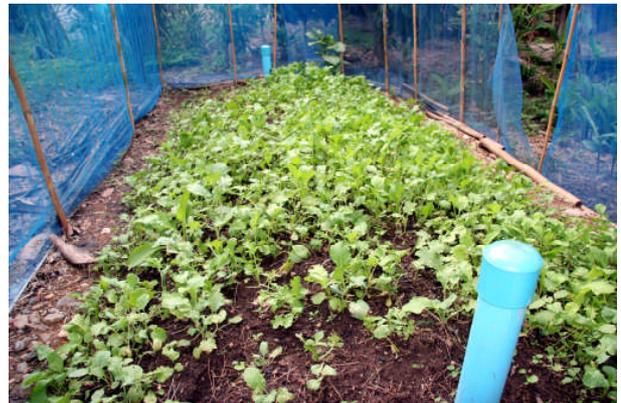
2006年5月（3回目の栽培中）

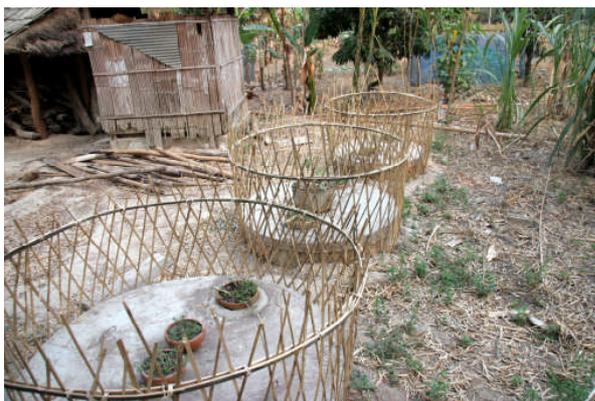
第1号処理槽の状況（左奥は、旧便所）

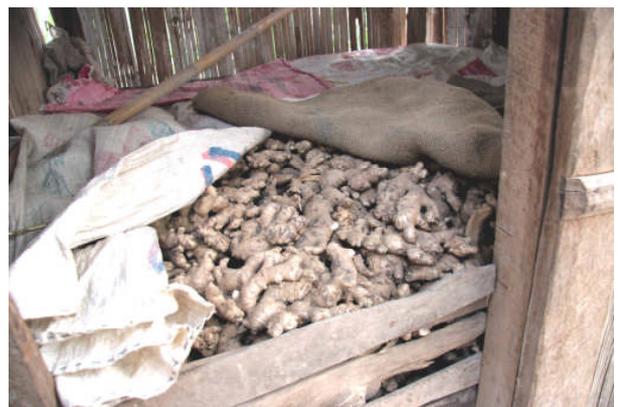
旧便所・・・その後・・・ショウガの貯蔵庫に再利用

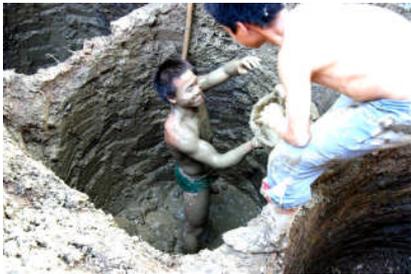
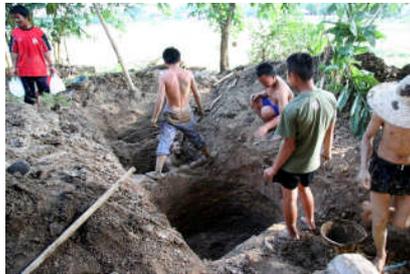
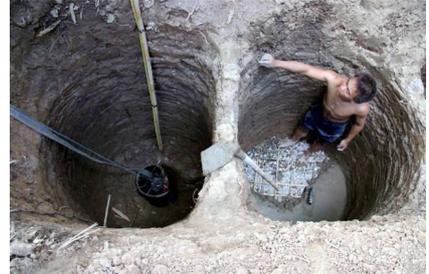
女子寮の穴掘り 既設の改修のため2,6m 掘った。(新設だと1.8m)最悪の水が湧いた！

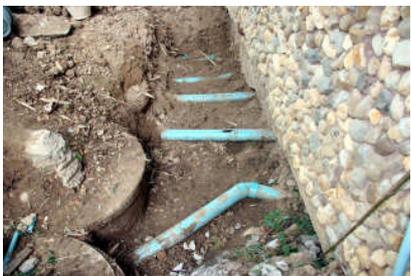
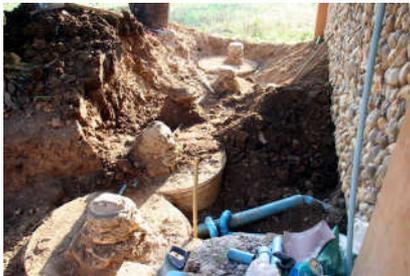
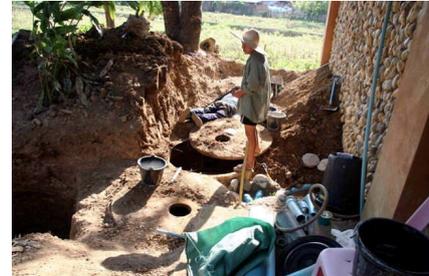
既設タンクの掘り出し (工法思案)

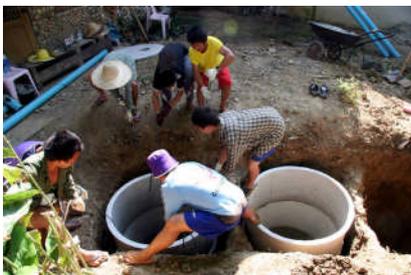
タンク設置

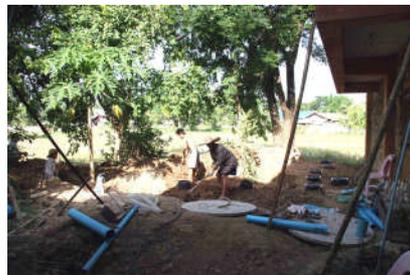
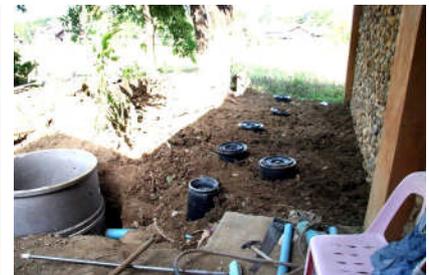
新工法

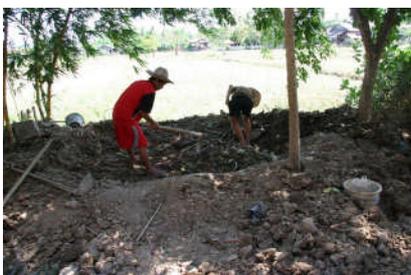
土壌処理部設置

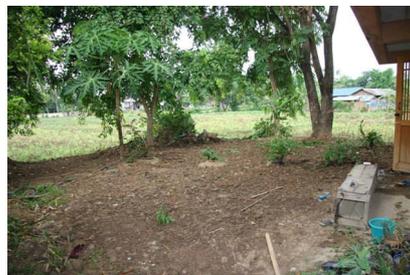
完成 (側面から見る)

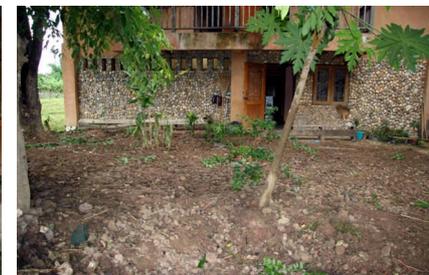
完成 (手前土壌処理部)

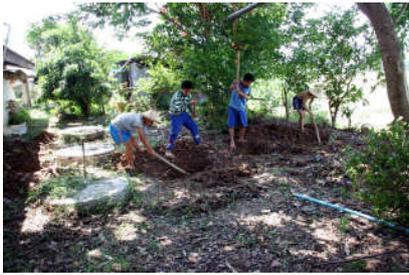
ほった！ ほった！

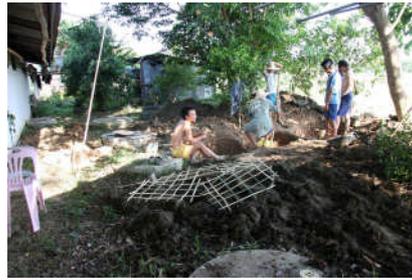
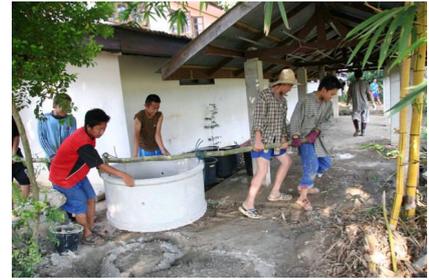
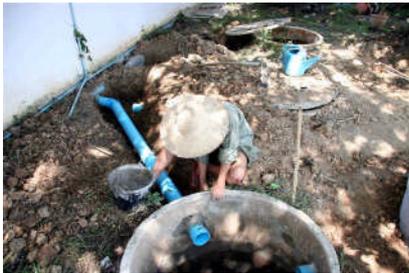
既設のつなぎ込み

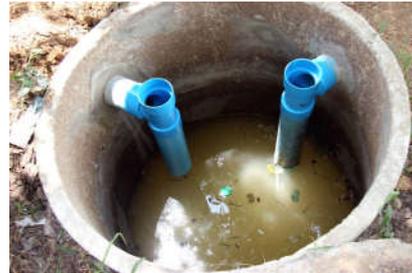
中継タンク

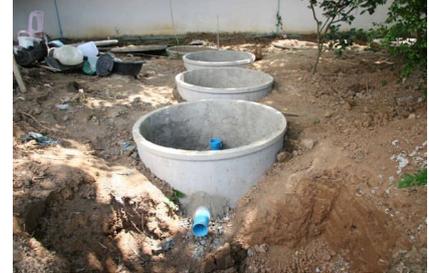
新設タンク

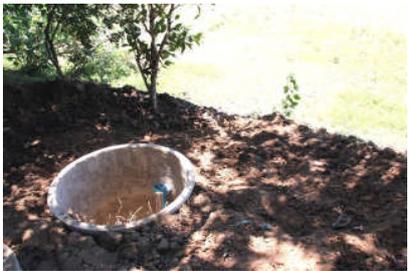
生物処理槽と土壌処理部

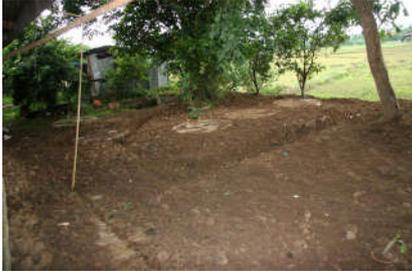
できた！ できた！

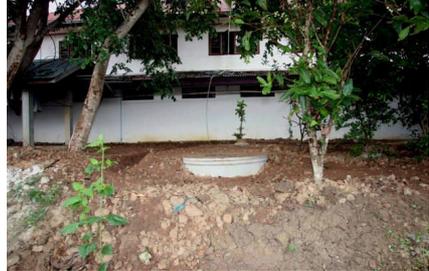
手前は、土壌処理部

既設を撤去することなく、工夫により、さらに能力を発揮するシステムが完成した。
既設の制約により初めてのアイデアが、どのように生きるか、通常では、難しい平地での設置、困難を極めただけに経過が楽しみです。
あと、畝に野菜の種を蒔く、作物の成育が、できればを評価してくれます。
